Riqualificazione centro natatorio e fitness a Brugherio (Monza)

di Bruno Grilli

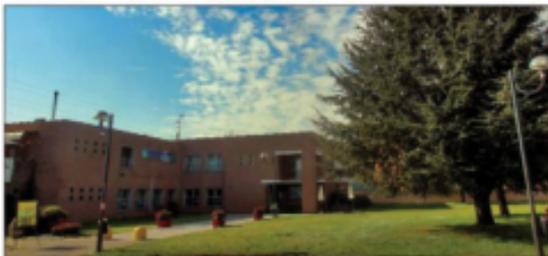
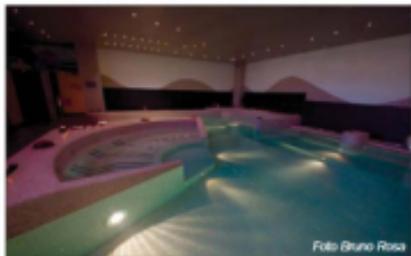
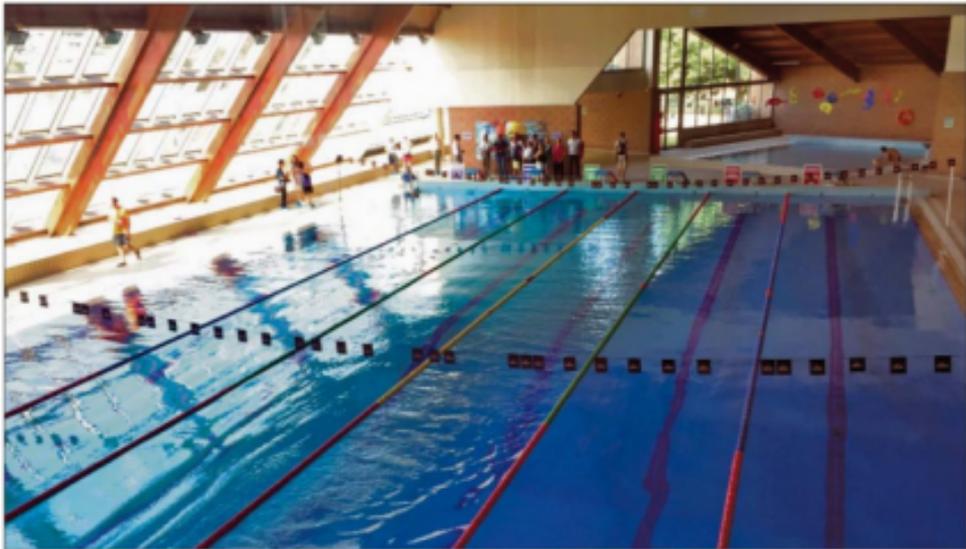
Sotto, fama esterna di accesso e interno della zona benessere; in basso, vista dalle due vasche rubattori.

Below, view of external entrance area and interior of the wellness area; bottom, view of the swimming pools.

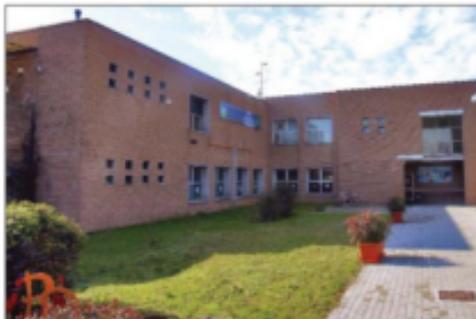
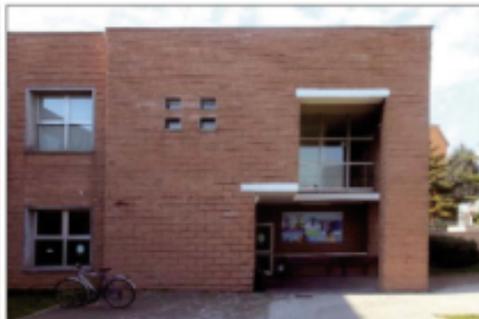
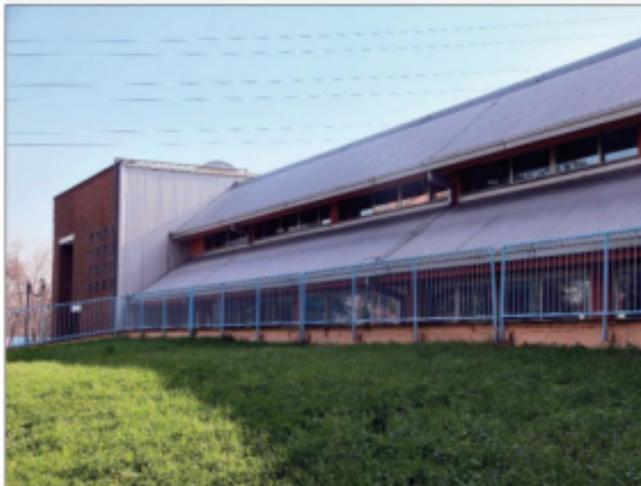
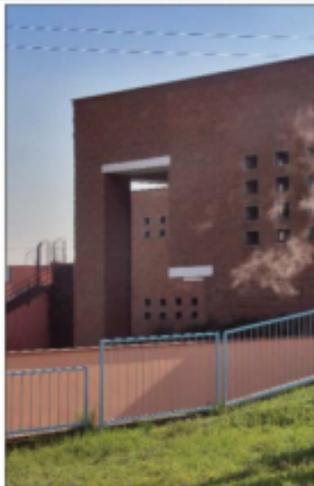
In questa pagina, l'edificio dall'esterno, visto da diverse angolazioni; in basso a sinistra il retro del corpo piscine. Nella pagina di fronte dall'alto in basso: planimetria generale; vasca principale; tribuna; altro scorcio della vasca; due particolari della vasca idromassaggio nel relax wellness.

In this page, exterior of the building, from different points of view; bottom left, rear of the pools body. Next page from above: general plan; main pool; tribune; another view of the pool; detail of the relax area; two details of the spa bath in the wellness area.

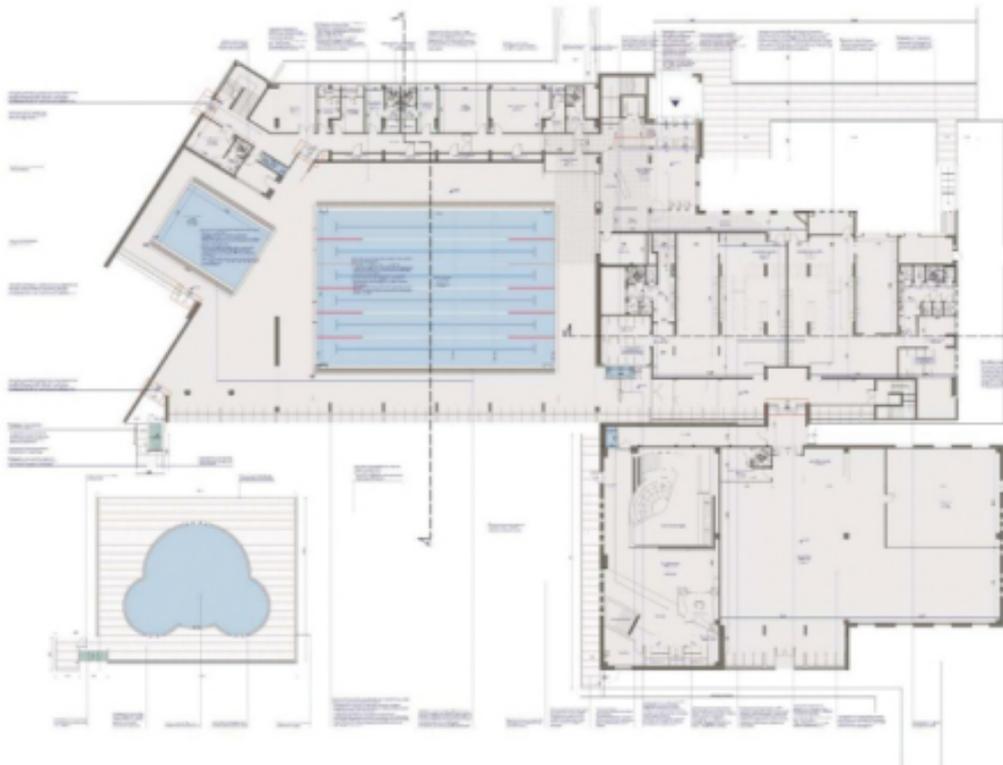
In questa pagina, pianta del livello terra.

In this page, plan of the ground level.

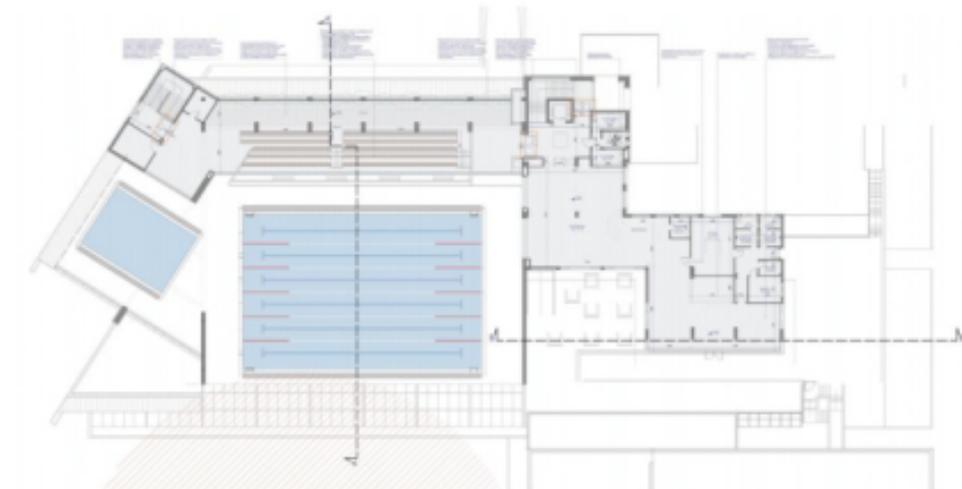
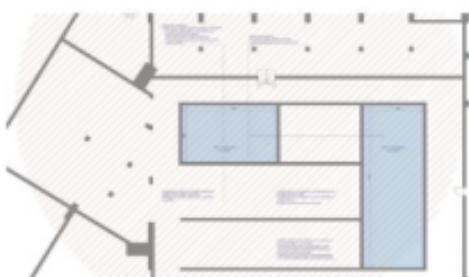
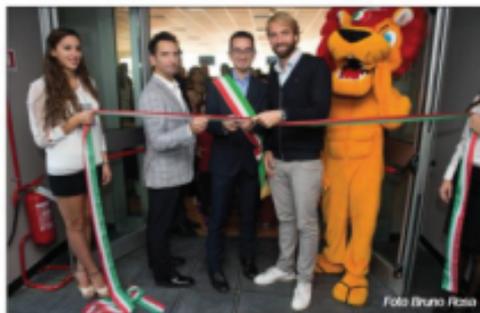
Nella pagina di fronte, il livello superiore e il livello interrato con le vasche di compensazione; nella foto, taglio del nastro.

Next page, upper level and underground level with compensation tanks; in the photo, ribbon cutting.

Le vasche di compenso sono state poi completamente impermeabilizzate con la fornitura e la posa di un rivestimento sintetico in PVC plastificato composto da 4 strati con l'inserimento di armatura interna in poliestere con funzione di rinforzo per uno spessore totale di 1,5 mm.

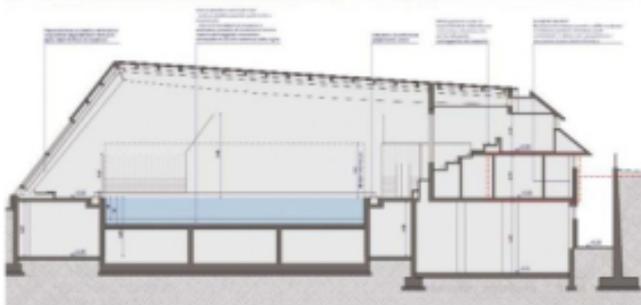
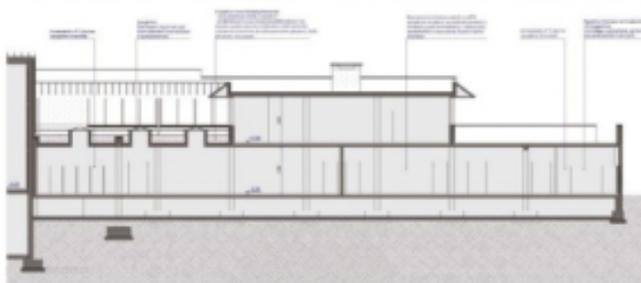
In the drawings, cross sections.
